# CS10 , ОУ " Св. Св. Кирил и Методий", Габрово, България

WIBO 01

Подпрозоречен парапет с изчукване на перваза

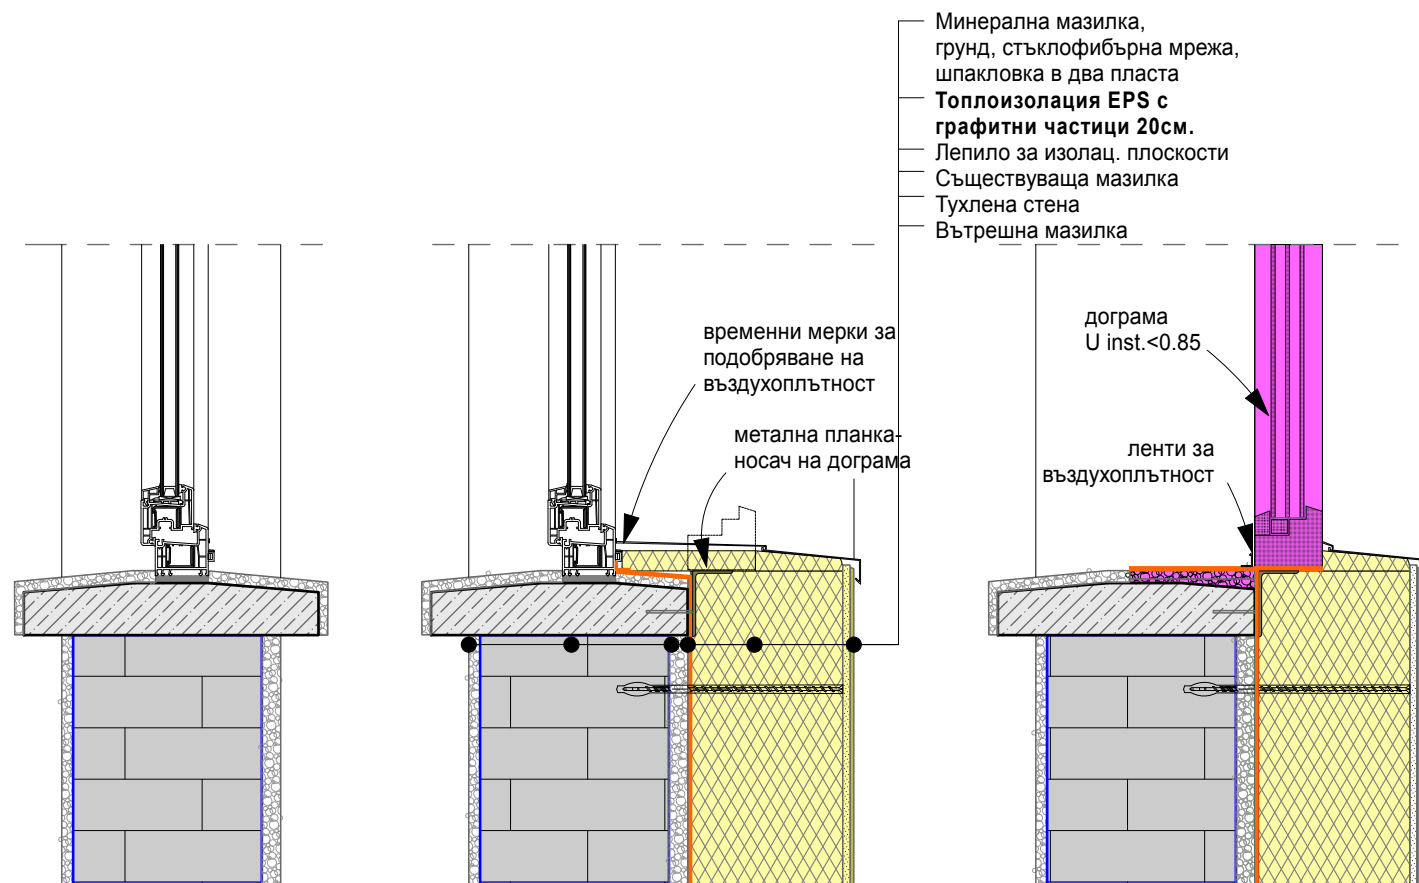
СЪЩЕСТВУВАЩО ПОЛОЖЕНИЕ

СТЪПКА 1:  
ТОПЛОИЗОЛАЦИЯСТЪПКА 2:  
ДОГРАМА

Прозорците са в сравнително добро състояние и ще бъдат подменени след като изтече жизнения им цикъл. Фасадата има живот над 30 год., затова детайлът на прозорците около фасадата трябва да осигури последващото монтиране на новата дограма.

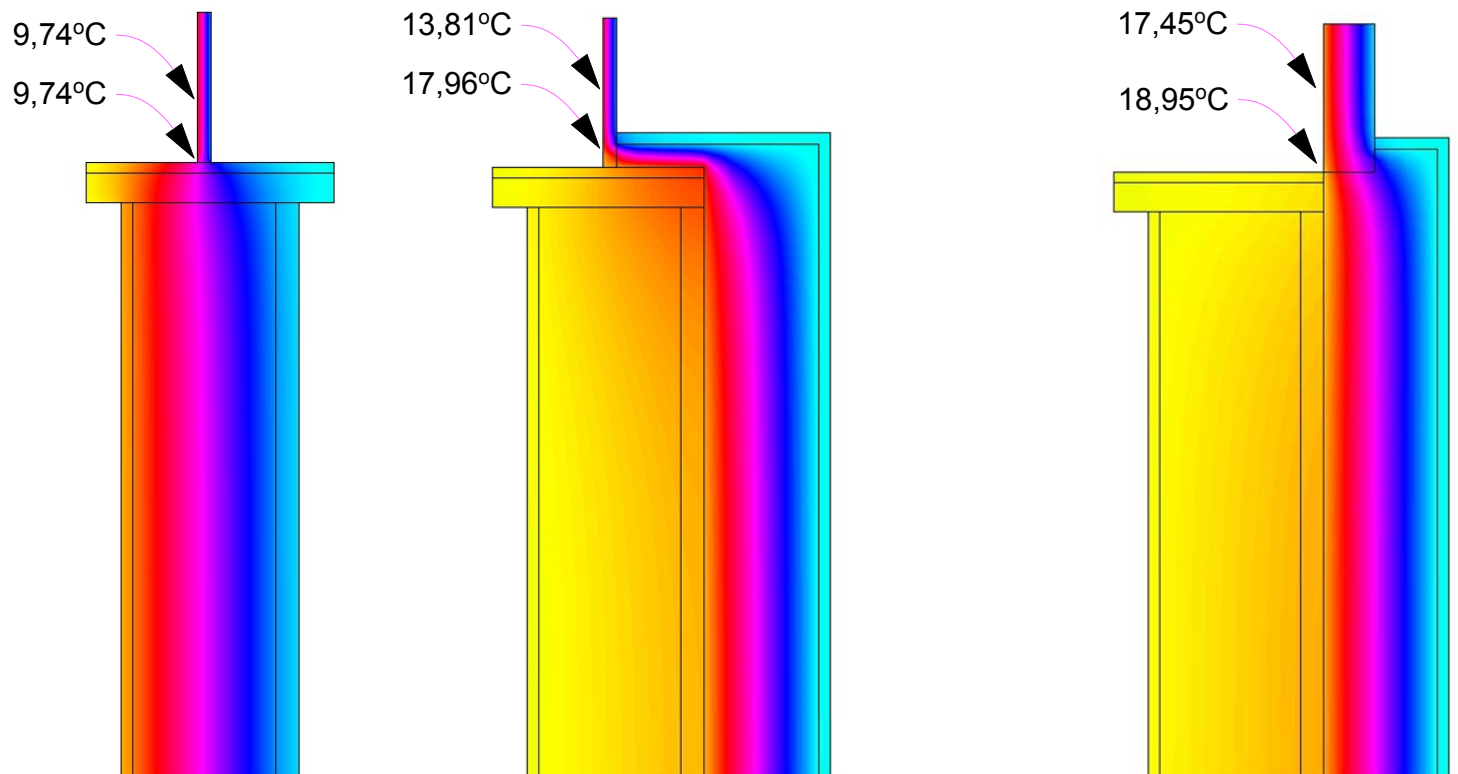
Прозорците са в сравнително добро състояние и ще бъдат подменени след като изтече жизнения им цикъл. Фасадата има живот над 30 год., затова детайлът на прозорците около фасадата трябва да осигури последващото монтиране на новата дограма.

| | Преди<br>Before | Ст.1<br>Step 1 | След<br>After |
| U (W/m <sup>2</sup> K) | | | |
| -стена/wall | 1,326 | 0,142 | 0,142 |
| -прозорец/window | 2,35 | 2,35 | 0,98 |
| Ψ (W/mK) | 2,322 | 0,051 | -0,003 |
