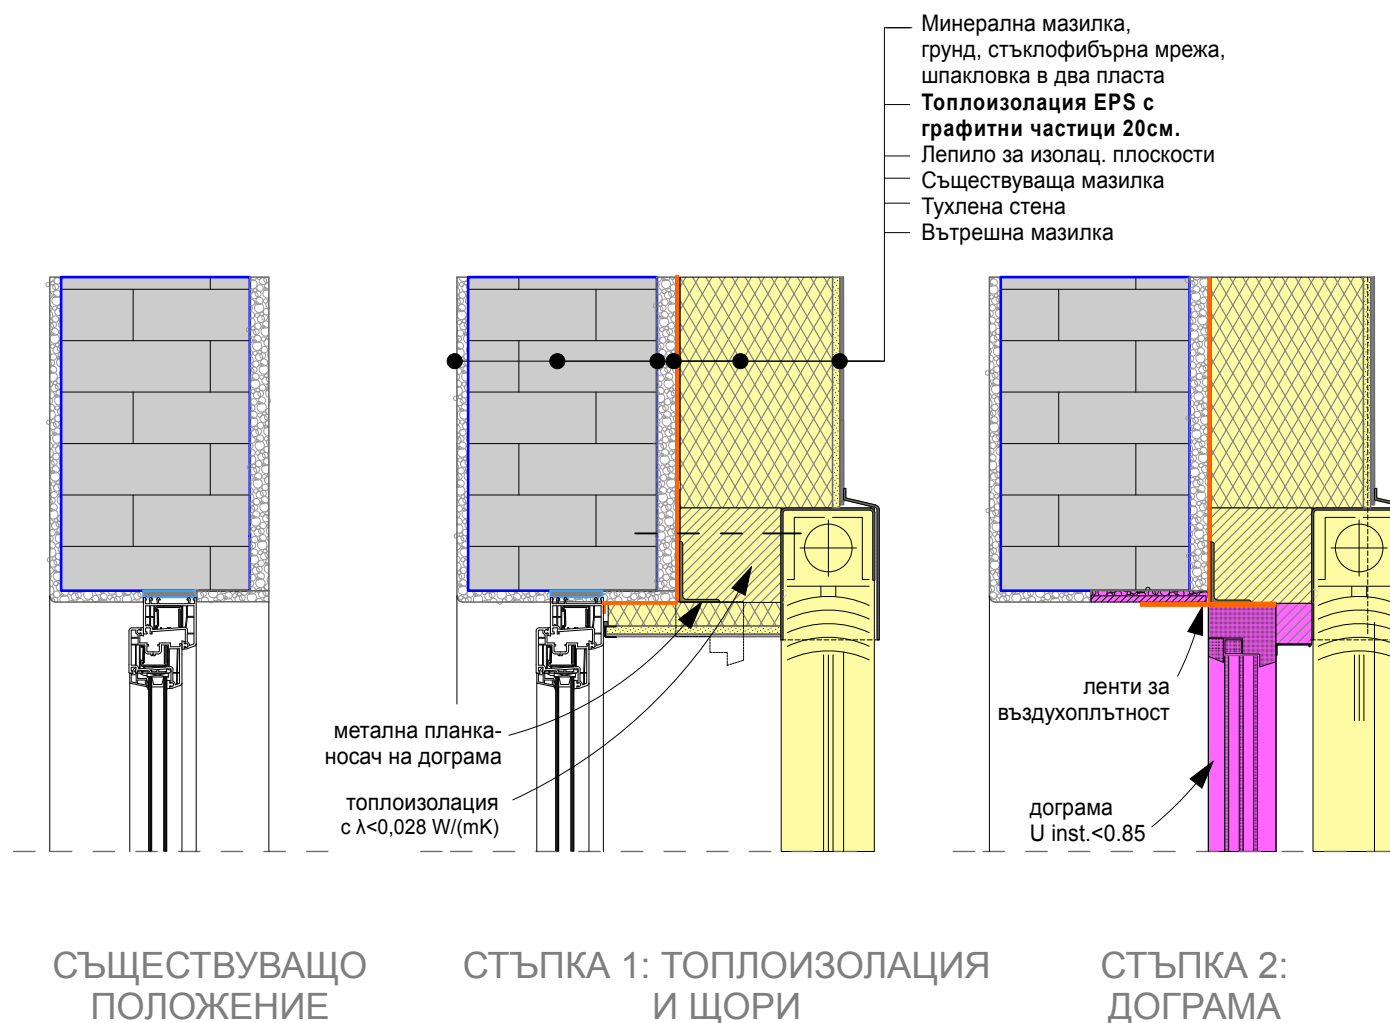
Прозорците са в сравнително добро състояние и ще бъдат подменени след като изтече жизнения им цикъл. Фасадата има живот над 30 год., затова детайлът на прозорците около фасадата трябва да осигури последващото монтиране на новата дограма.

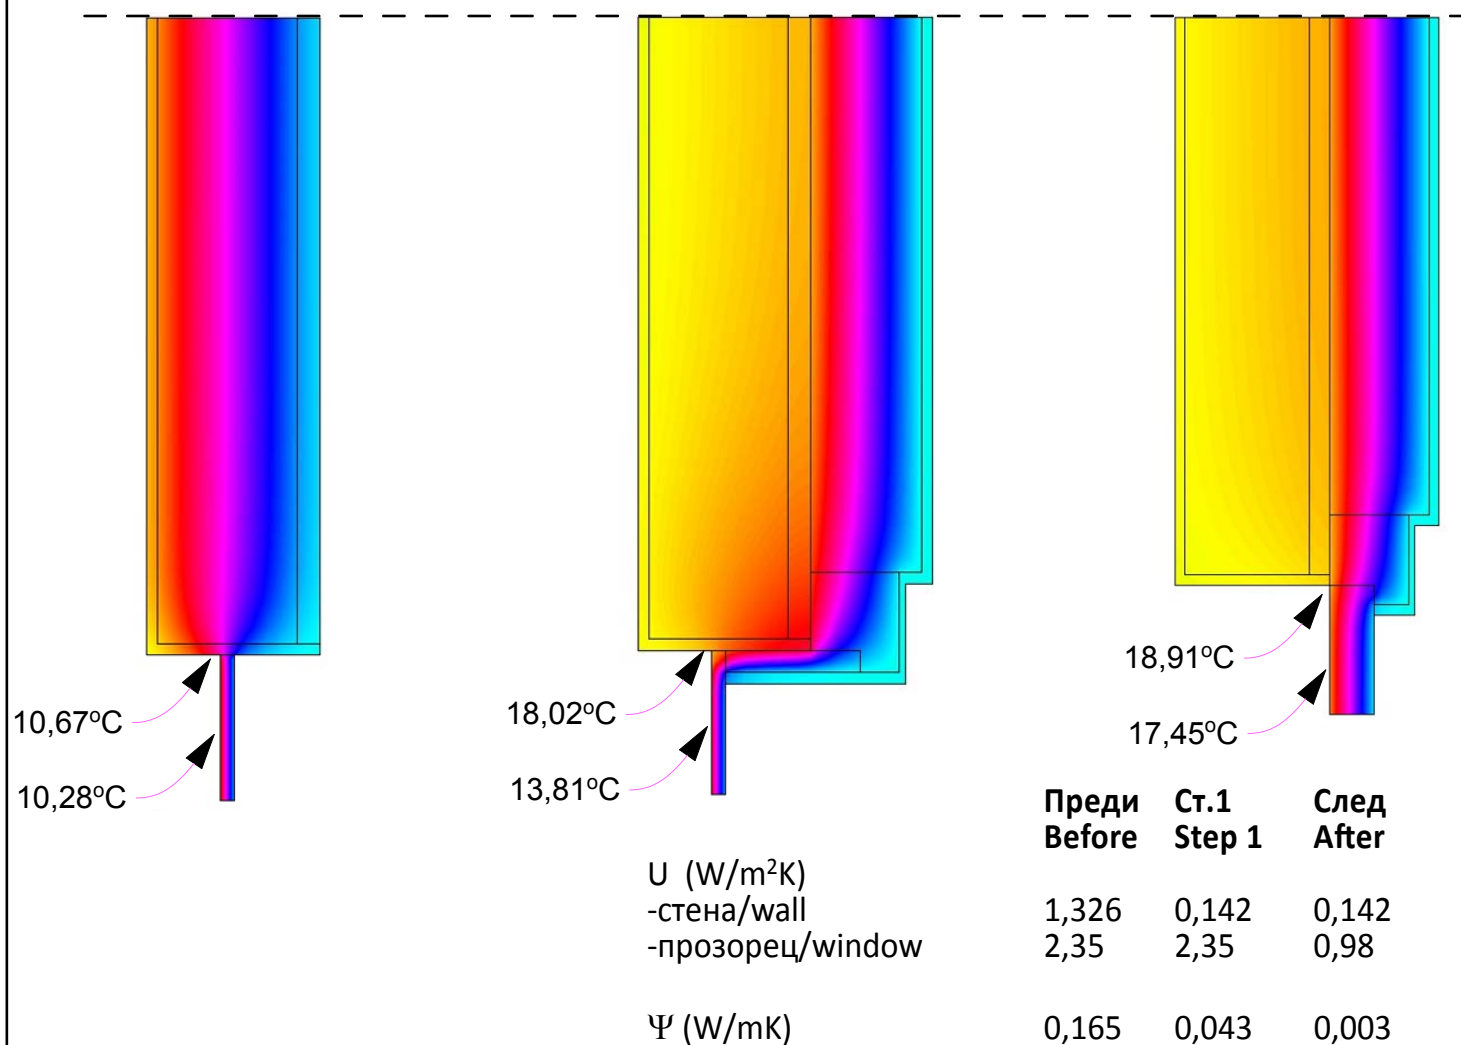
Прозорците са в сравнително добро състояние и ще бъдат подменени след като изтече жизнения им цикъл. Фасадата има живот над 30 год., затова детайлът на прозорците около фасадата трябва да осигури последващото монтиране на новата дограма.
