# CS10 ,ОУ " Св. Св. Кирил и Методий", Габрово

WITO 01 | Прозорци по Северна фасада

5.08.2015

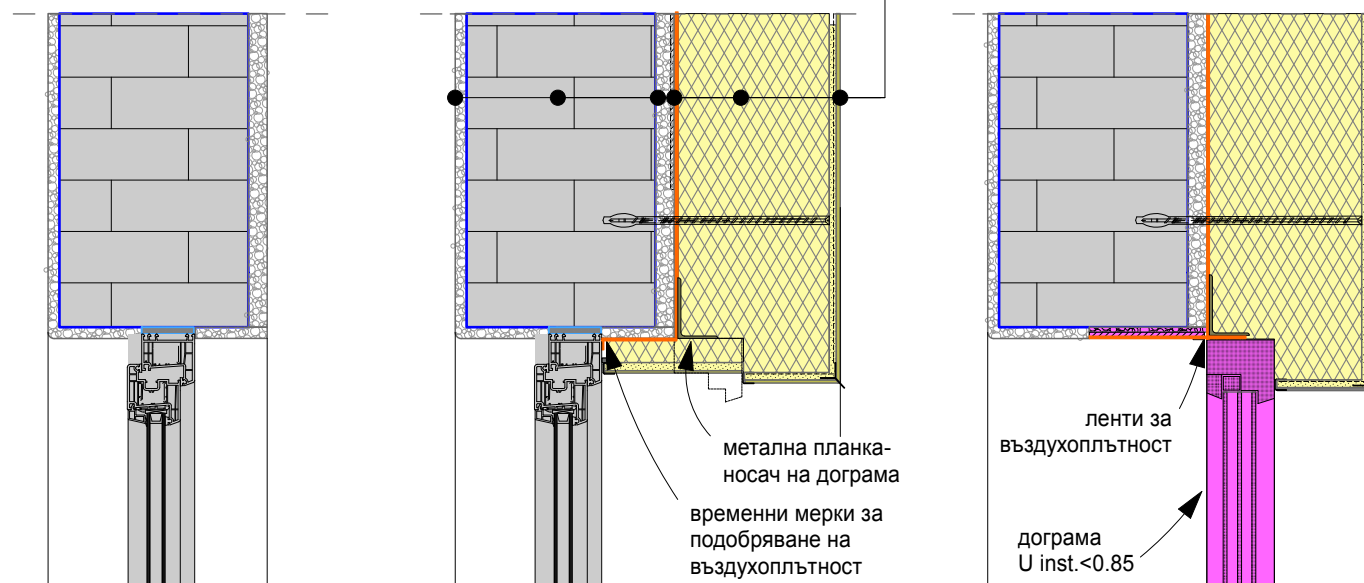
СЪЩЕСТВУВАЩО  
ПОЛОЖЕНИЕСТЪПКА 1:  
ТОПЛОИЗОЛАЦИЯСТЪПКА 2:  
ДОГРАМА

Прозорците са в сравнително добро състояние и ще бъдат подменени след като изтече жизнения им цикъл. Фасадата има живот над 30 год., затова детайлът на прозорците около фасадата трябва да осигури последващото монтиране на новата дограма.

Минерална мазилка,  
 грунд, стъклофибърна мрежа,  
 шпакловка в два пласта  
**Топлоизолация EPS с  
 графитни частици 20см.**  
 Лепило за изолационни плоскости  
 Съществуваща мазилка  
 Тухлена стена  
 Вътрешна мазилка

метална планка-  
 носач на дограма  
 временни мерки за  
 подобряване на  
 въздухоплътност

ленти за  
въздухоплътност

дограма  
 $U_{inst} < 0.85$

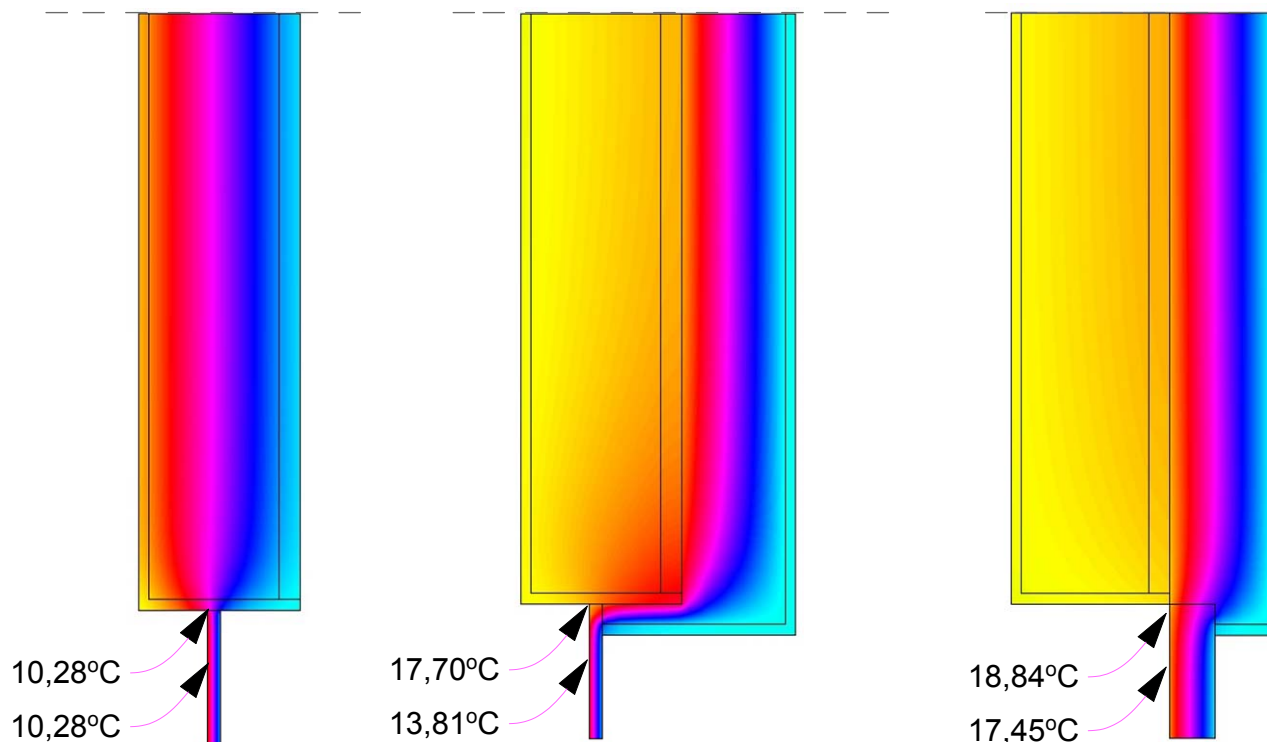
Прозорците са в сравнително добро състояние и ще бъдат подменени след като изтече жизнения им цикъл. Фасадата има живот над 30 год., затова детайлът на прозорците около фасадата трябва да осигури последващото монтиране на новата дограма.

| | Преди<br>Before | Ст.1<br>Step 1 | След<br>After |
| U (W/m <sup>2</sup> K) | | | |
| -стена/wall | 1,326 | 0,142 | 0,142 |
| -прозорец/window | 2,35 | 2,35 | 0,9 |
| Psi (W/mK) | 0,165 | 0,040 | -0,004 |
