# EuroPHit

D3.9\_Overall Refurbishment Plan

CS13 Rehab Workshop in Næstved, Denmark

## Plan for trinvis, vidtgående energiforbedring af et værksted for arbejdsprøvning i Næstved

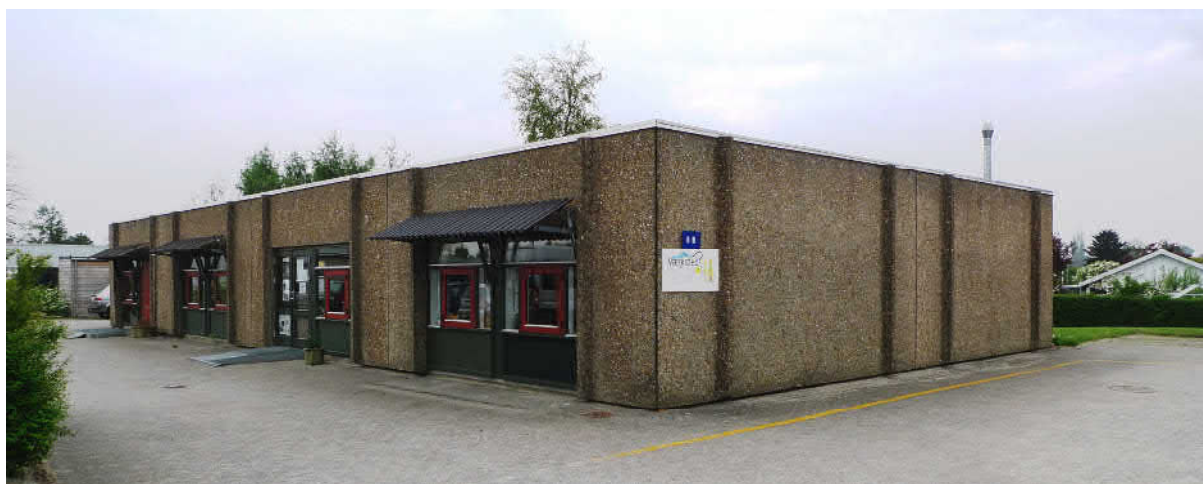
Figur 3: Tommerupvej 8B set fra nordøst mod indgangene

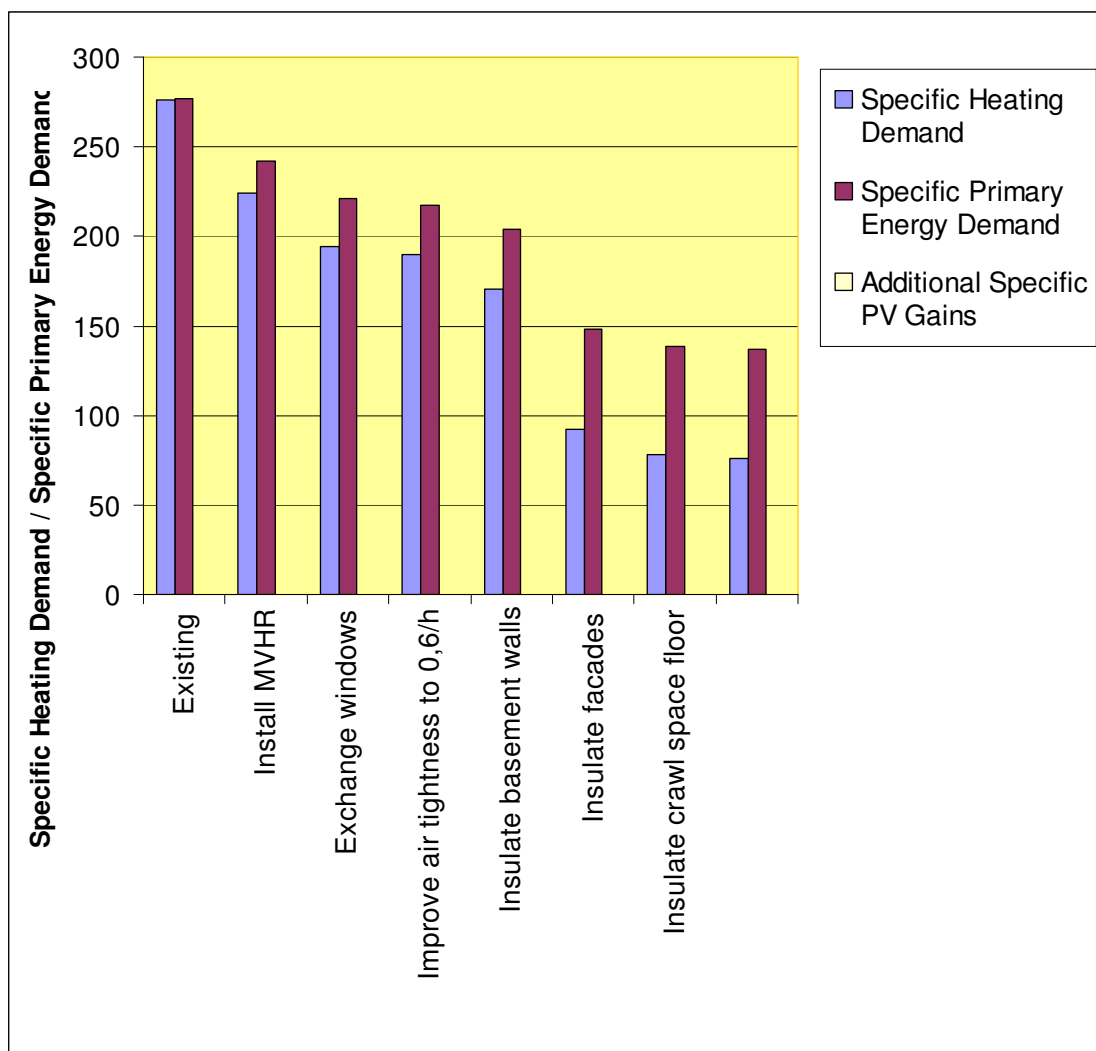
Figur 8: Effekt af de enkelte energiforbedringer, når de gennemføres fuldstændigt

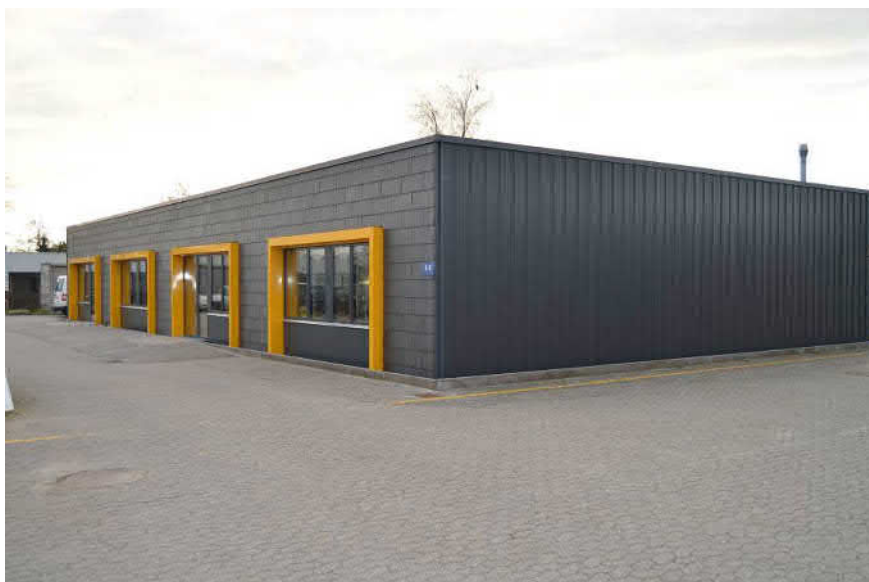
Figur 12: Nord- og østfacade efter renovering

Nedenstående tegninger og fotos viser bygningen efter renovering.
