CS11 , ОУ " Цанко Дюстабанов", Габрово, България

ROEA03 | Стреха на покрив. Блок С.

EuroPHit

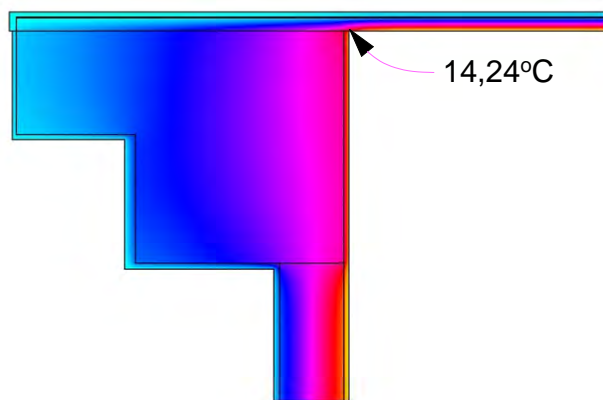
ПРЕДИ / BEFORE

Преди Before	Ст. 1 Step1	След After
U (W/m ² K) стена/wall	0,707	0,13	0,13
покрив/ roof	0,664	0,664	0,113
Ψ (W/mK)	0,457	0,430	0,06
T _{int} (°C)	14,237	15,421	18,323

В съществуващото положение има вероятност от конденз в ъгъла на покрива. След изолиране температурата надминава 20 градуса.
