# CS11 , ОУ " Цанко Дюстабанов", Габрово, България

WITB 01

Горен край прозорци. Блок А.

**EuroPHit**

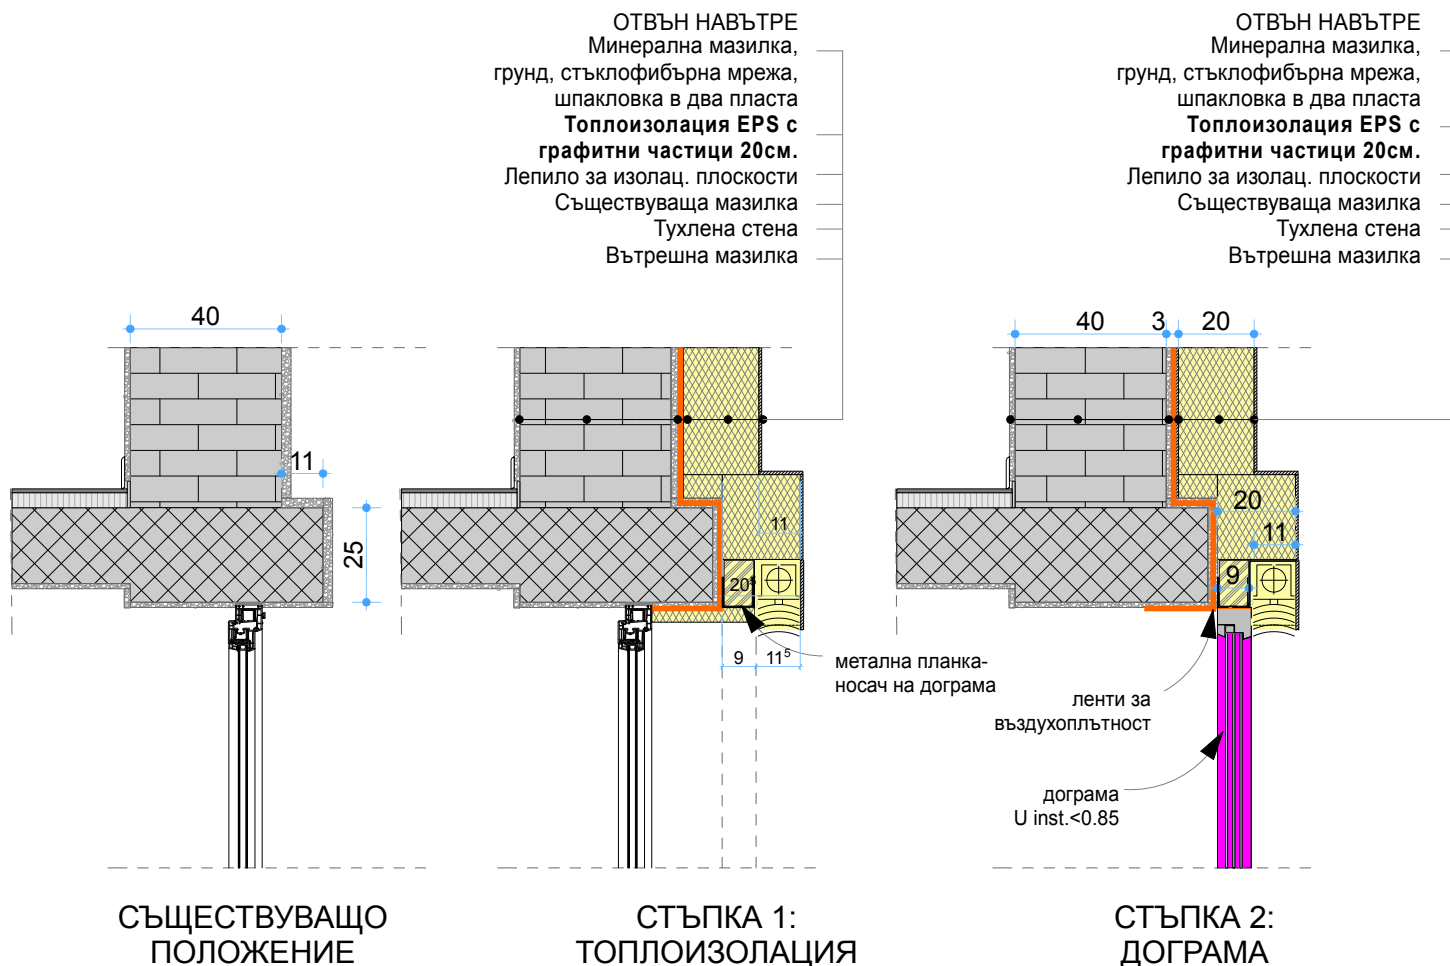
Прозорците са в сравнително добро състояние и ще бъдат подменени след като изтече жизнения им цикъл. Фасадата има живот над 30 год., затова детайлт на прозорците около фасадата трябва да осигури последващо монтиране на новата дограма. В този случай е необходимо засенчване още в стъпка 1.

| | Преди<br>Before | Ст. 1<br>Step 1 | След<br>After |
| U (W/m <sup>2</sup> K) | | | |
| стена/wall | 1,347 | 0,117 | 0,117 |
| прозорец/ windows | 2,51 | 2,51 | 0,92 |
| Ψ (W/mK) | 0,607 | 0,277 | 0,046 |
| Tita (°C) | 14,017 | 18,40 | 19,032 |
