## Описание:

Прозорците са в сравнително добро състояние и ще бъдат подменени след като изтече жизнения им цикъл. Фасадата има живот над 30 год., затова детайлът на прозорците около фасадата трябва да осигури последващо монтиране на новата дограма. В този случай е необходимо засенчване още в стъпка 1.

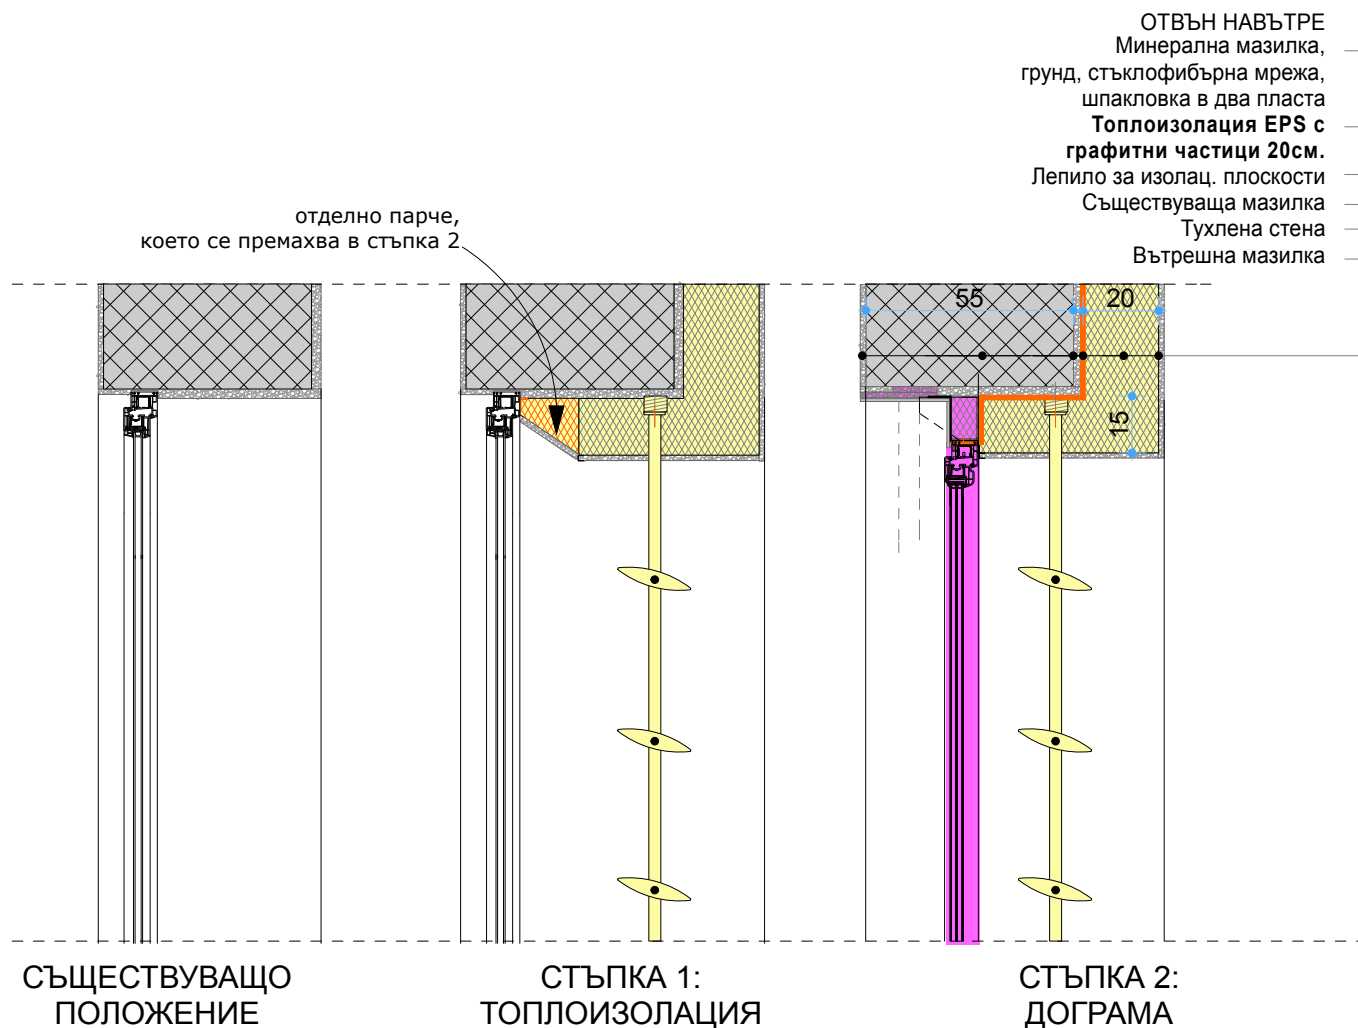
Преди Before	Ст. 1 Step 1	След After
U (W/m <sup>2</sup> K)			
стена/wall	0,707	0,13	0,13
прозорец/ windows	2,51	2,51	0,92
Ψ (W/mK)	0,364	0,291	-0,019
Tita (°C)	13,545	17,631	18,856
